MAYO 2025

# ATISBA MONITOR

## ESTADO DE AVANCE RECONSTRUCCIÓN

### VIÑA DEL MAR

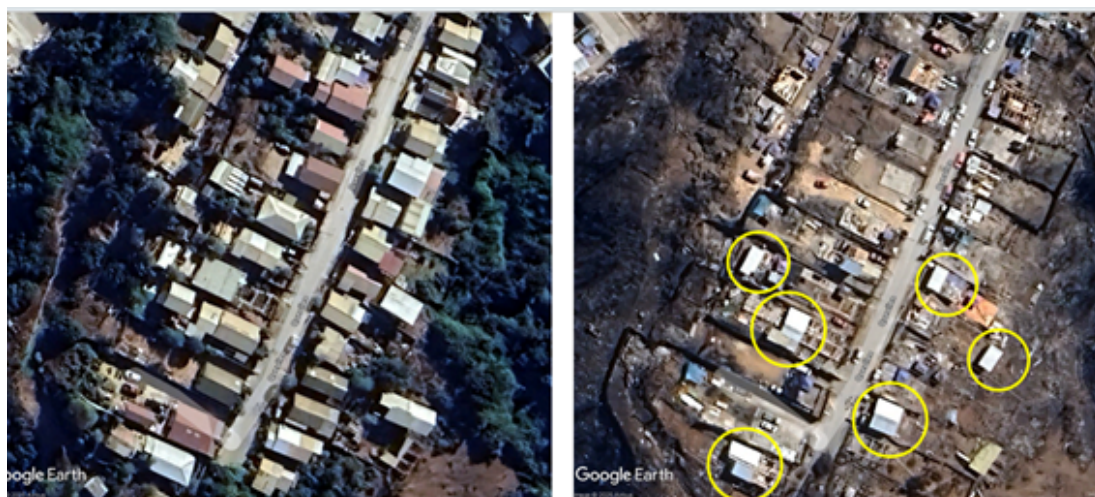
Figura 2.3 – Detalle de imágenes satelitales de 2023 y 2024

Como la foto fue tomada 20 días después del incendio, en el detalle se pueden observar las primeras mediaguas instaladas como viviendas de emergencia, las que aparecen destacadas en círculos amarillos.

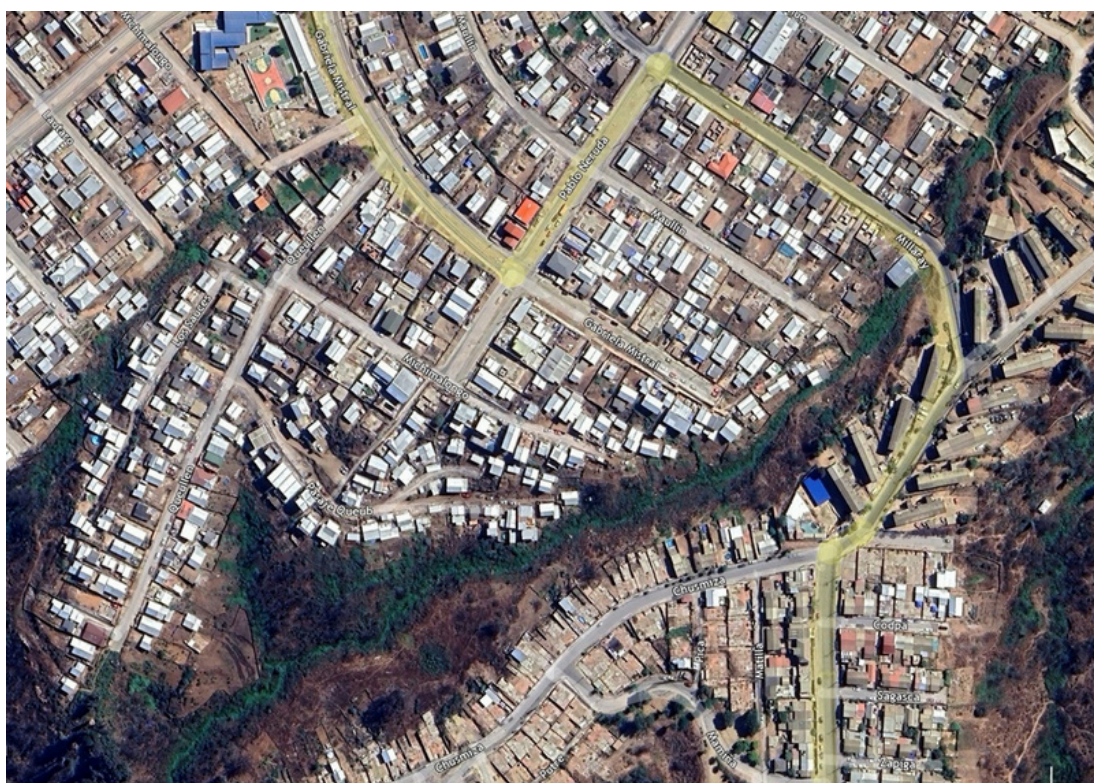
Figura 2.4 – Imagen satelital 2025 – Reconstrucción

La Figura 2.4 muestra la nueva imagen del 22 de febrero de 2025, correspondiente al mismo sector. El color de los techos indica cuáles son las viviendas nuevas (más claros), y su tamaño permite calcular con bastante precisión cuáles siguen siendo mediaguas, cuáles corresponden a viviendas nuevas autoconstruidas —de mayor tamaño y formas irregulares— y cuántas son viviendas nuevas entregadas por el Gobierno, que suelen presentar una materialidad de cubierta distinta.

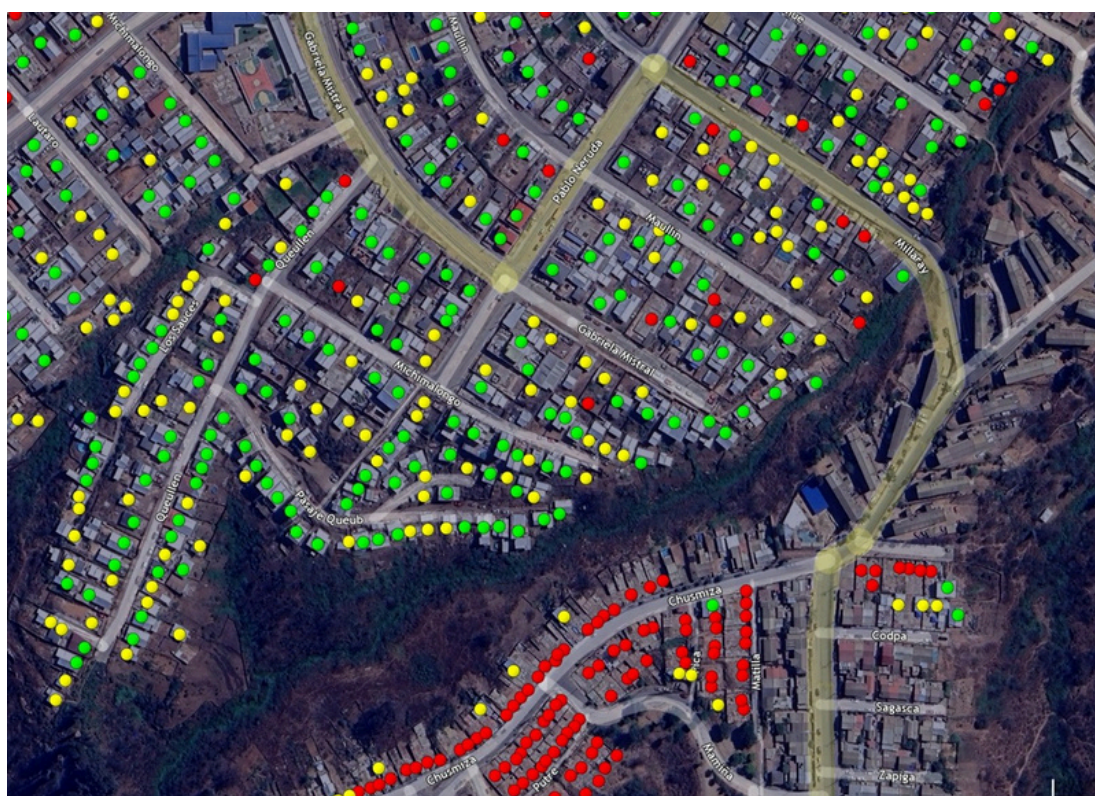
Figura 2.5 – Fotointerpretación del avance de la reconstrucción.

Por último, la Figura 2.5 muestra el trabajo de fotointerpretación y agrupación de las soluciones en cuatro categorías: mediaguas (color amarillo), autoconstrucción (color verde), viviendas del Estado (color azul) y sitios vacíos, sin reconstrucción (color rojo). Estos últimos corresponden —en su gran mayoría— a barrios de clase media con casas sólidas, pareadas o aisladas, que fueron demolidas por el Gobierno y donde es imposible reconstruir de forma individual, ya que se trata de sitios comunes (copropiedad) o muy pequeños. Un caso emblemático es El Olivar.

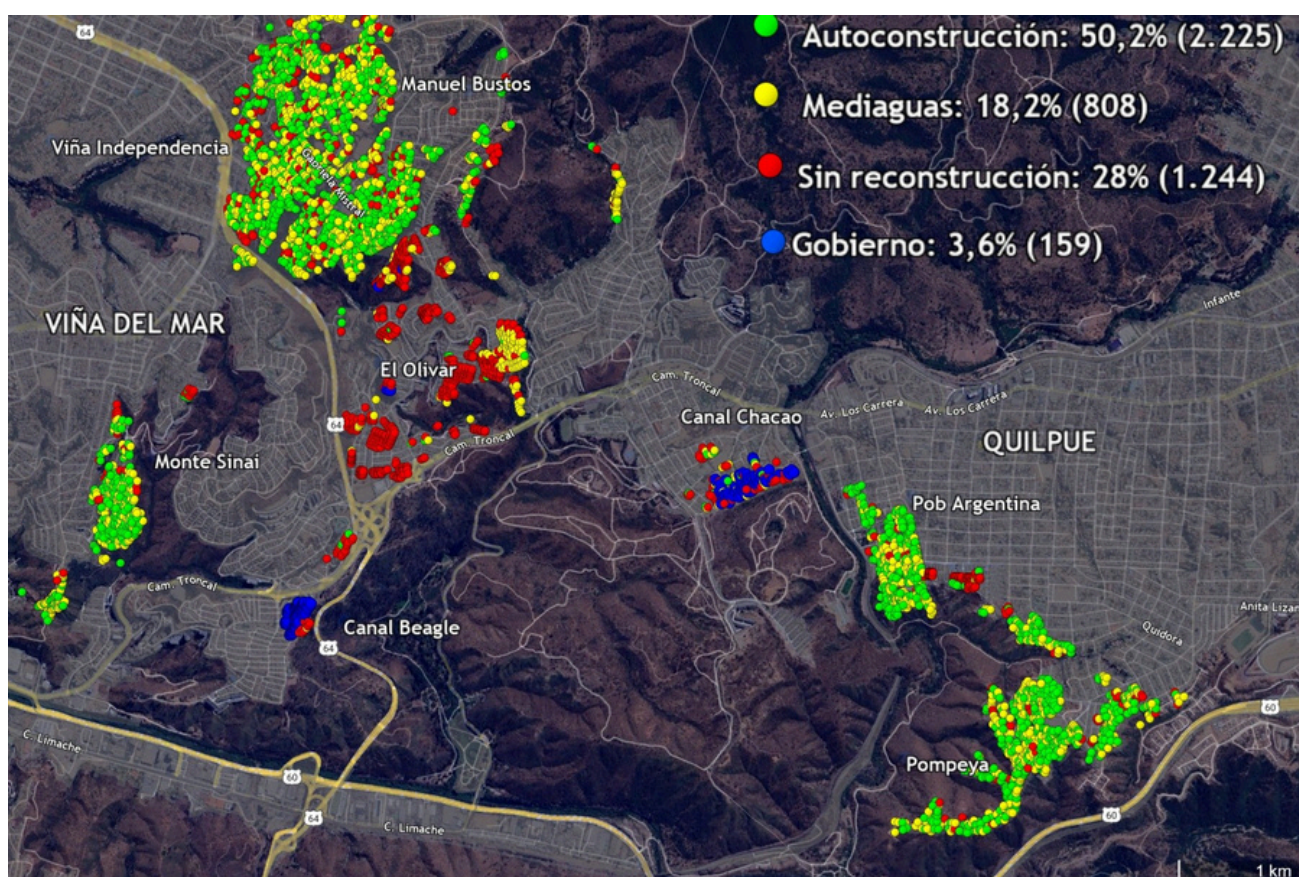
Figura 3.1 – Localización de viviendas según tipo.

La gran mayoría de las viviendas sin reconstrucción corresponde a las poblaciones El Olivar, en Viña del Mar, y Canal Chacao, en Quilpué, donde el tamaño del sitio y la copropiedad impiden la reconstrucción en sitio propio.

Estas familias han debido salir del sector y arrendar en otras zonas mediante un subsidio habitacional que debe ser renovado continuamente, debido al retraso del Gobierno, generando un estrés innecesario en los damnificados.

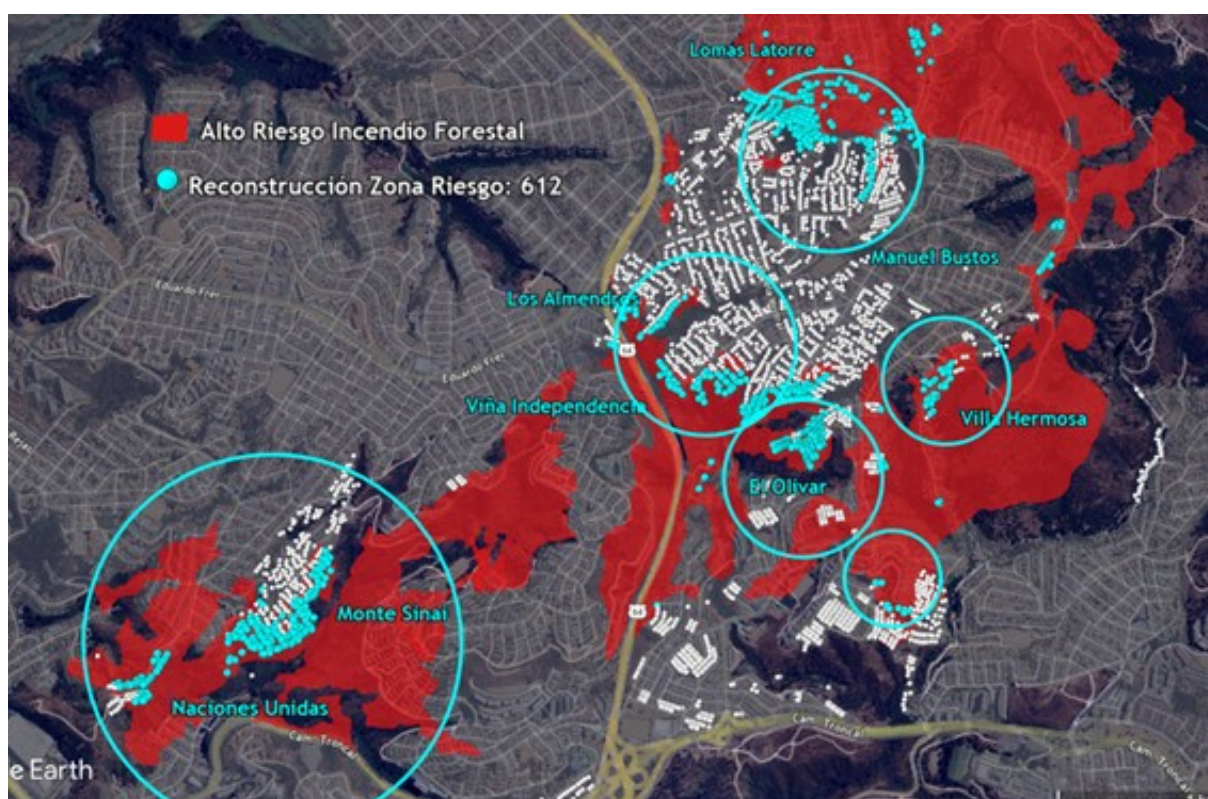
Figura 3.2 – Localización de viviendas según área de riesgo.

Hemos calculado que 612 viviendas —entre autoconstrucciones y mediaguas— fueron levantadas en zonas de riesgo de incendio forestal, determinadas por el municipio.

Las zonas más afectadas corresponden a campamentos como Monte Sinaí o Naciones Unidas. Esto confirma un patrón que se repite cada vez que ocurre un incendio urbano en el Gran Valparaíso, lo que constituye una grave amenaza de que esta tragedia se vuelva a repetir.
