ESTALLIDO SOCIAL EJE ALAMEDA-PROVIDENCIA

IMPACTOS URBANOS, SOCIALES Y ECONÓMICOS

Diciembre, 2019

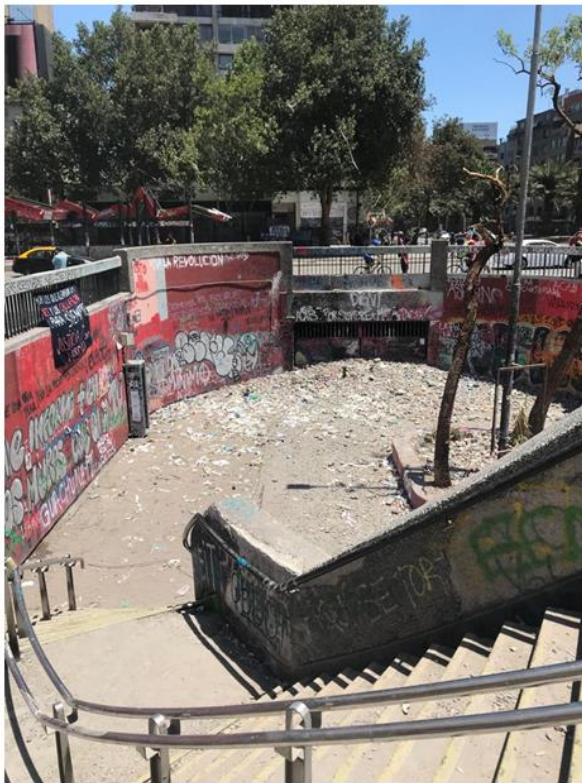
Foto 3.1 – Acceso y plaza destruida estación Metro Baquedano.

A ello deben sumarse dos estaciones de Metro cerradas y con severos daños como ocurre de forma dramática en Baquedano, cuya plaza de acceso opera como una virtual “cantera” para extraer piedras que usan manifestantes violentos para atacar a carabineros.

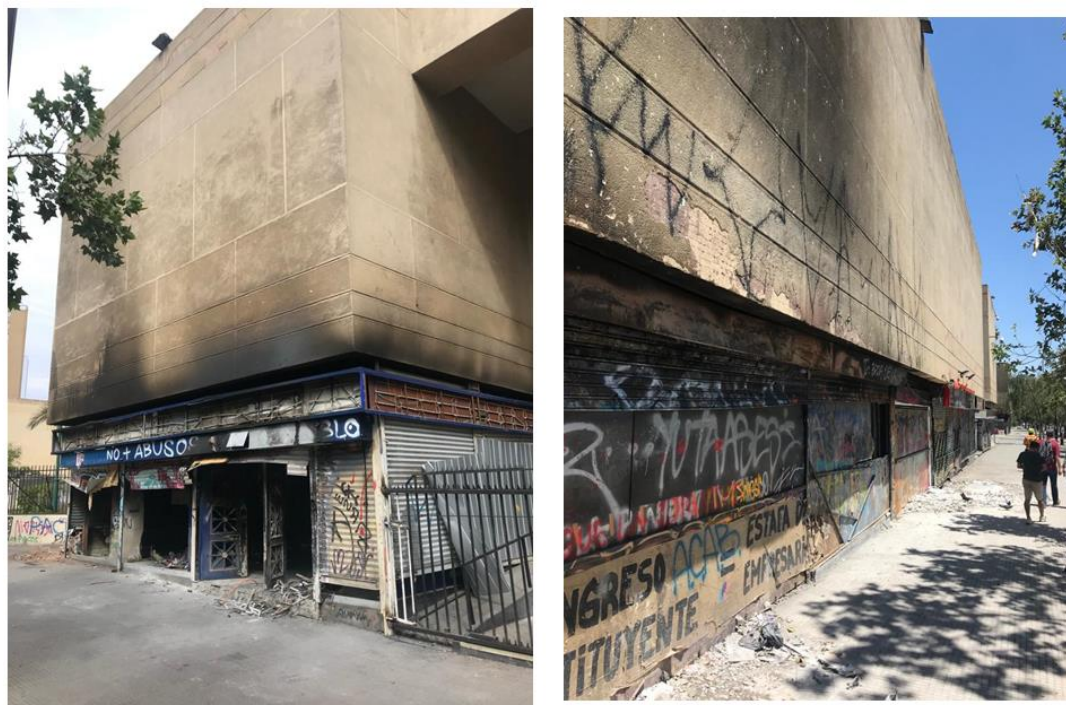
Foto 3.2 – Galerías comerciales destruidas. Hotel Crowne Plaza

En este tramo se observan los actos de destrucción más violentos, especialmente en la estación Metro Baquedano, la placa comercial del hotel Crowne Plaza o la cuadra que lo enfrenta, donde fue quemada una emblemática sucursal de Banco Estado, y vandalizado y clausurada la sede del Colegio de Arquitectos que es un Inmueble de Conservación Histórica (ICH)

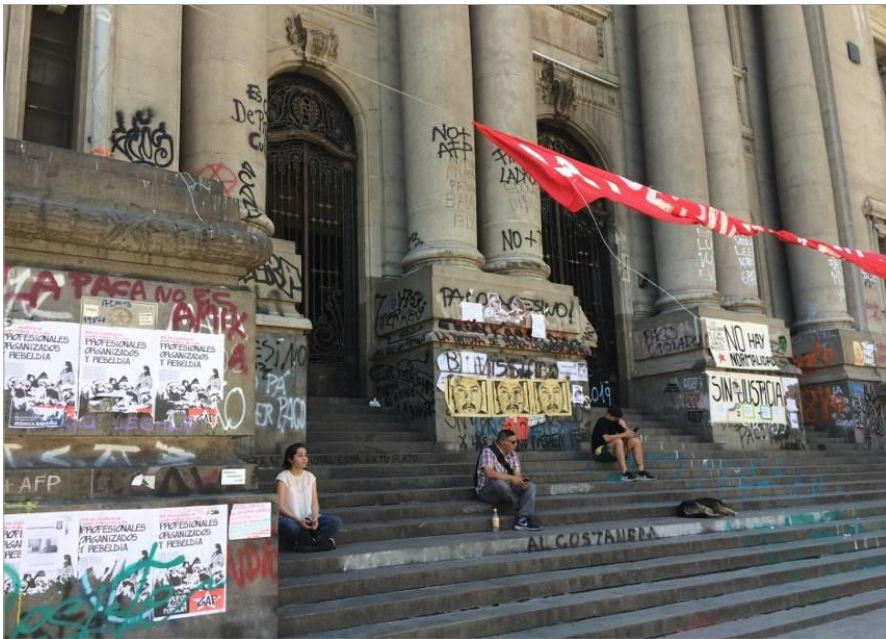
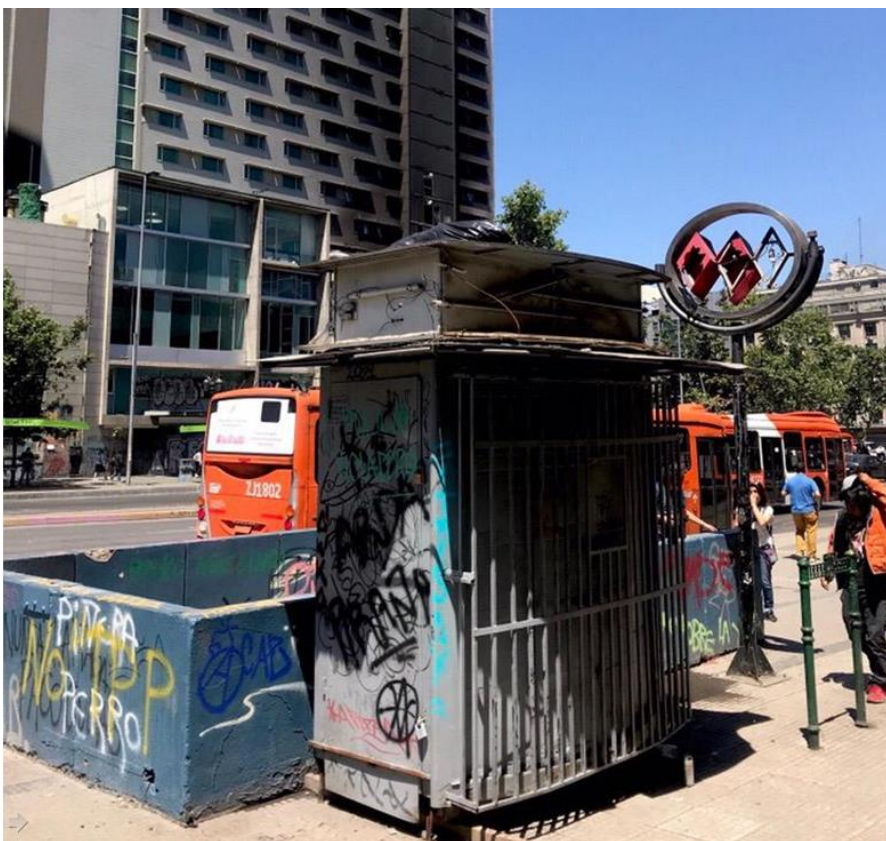
Foto 3.3 – Fachada Biblioteca Nacional y Metro Santa Lucía

En este tramo se identificaron severos daños sobre edificios o sectores de gran valor patrimonial como la Biblioteca Nacional, la Casa Central de la Universidad Católica o el mural y acceso al Cerro Santa Lucía que ha sido rayado y apedreado varias veces. Punto aparte son los accesos a la estación del Metro Santa Lucía, completamente destruidos, al punto que la estación no ha podido funcionar desde entonces igual que Baquedano.

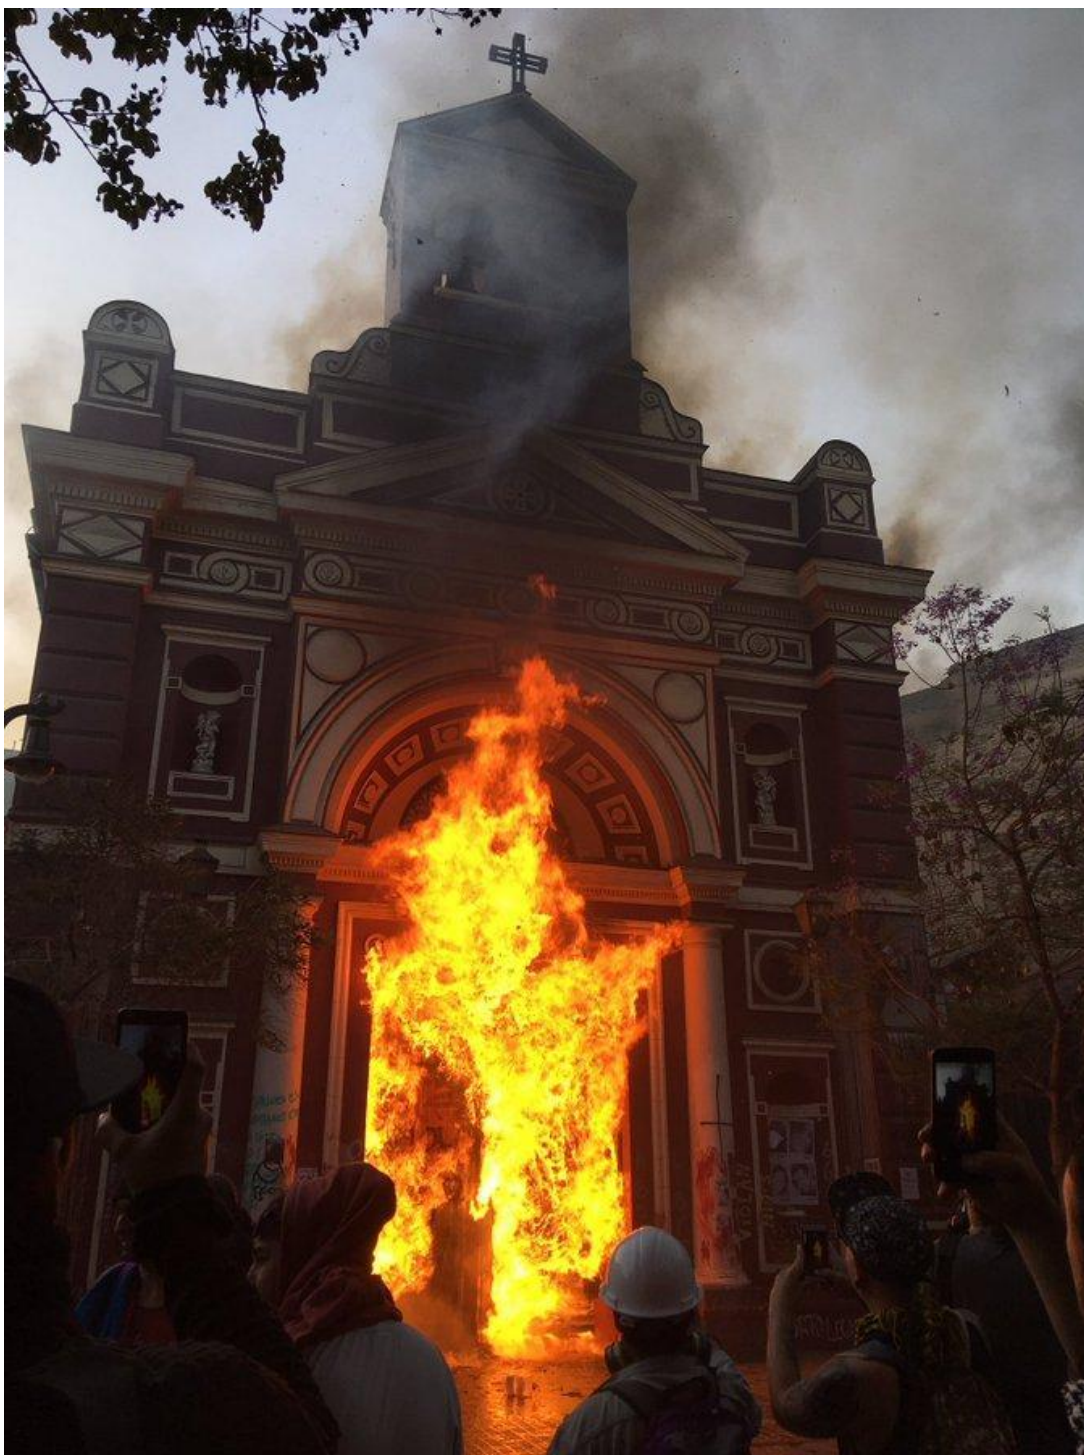
Foto 3.4 – Incendio Iglesia Veracruz, barrio Lastarria

Más grave es la situación del Templo de los Ángeles Custodios, que debió cerrar por los daños y de la iglesia de la Veracruz del Barrio Lastarria que fue brutalmente quemada, como se puede ver en la foto anterior.

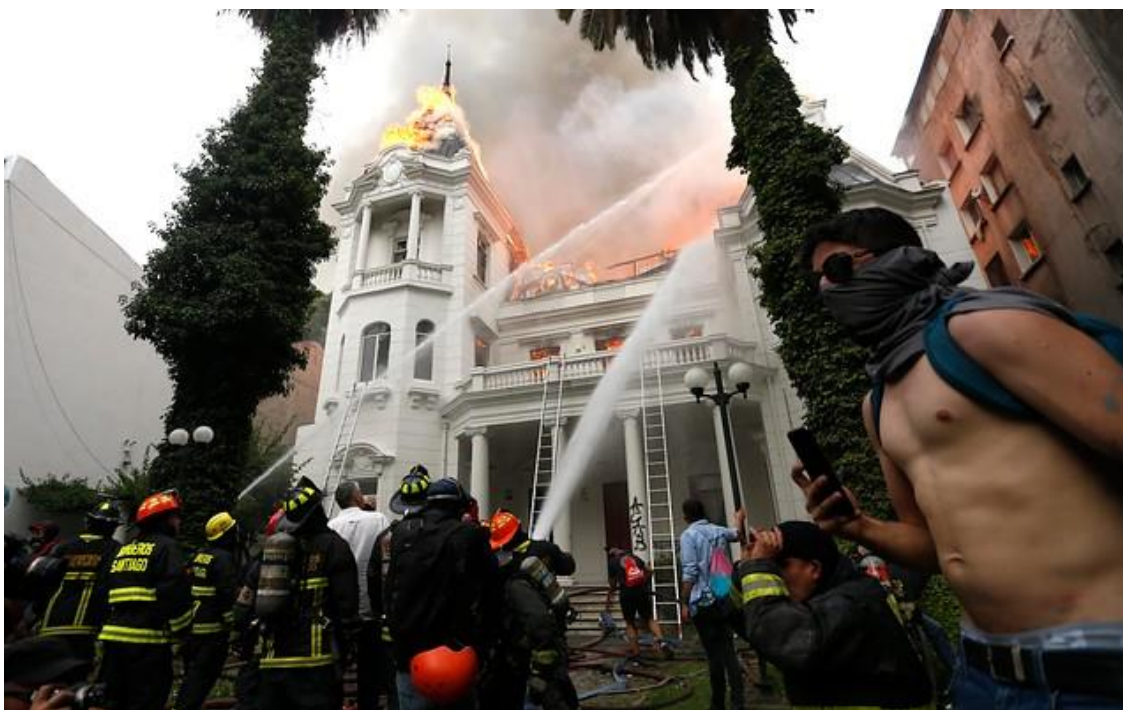
Foto 3.5 – Incendio Casa Central Universidad Pedro de Valdivia

Schneider, que funcionaba como casa central de la Universidad Pedro de Valdivia y que fue destruida por un ataque incendiario. Los cuadros que siguen reportan el daño de los 43 edificios de valor patrimonial afectados. Se reporta la superficie de las fachadas vandalizadas, salvo que se tratara de una destrucción total del inmueble.

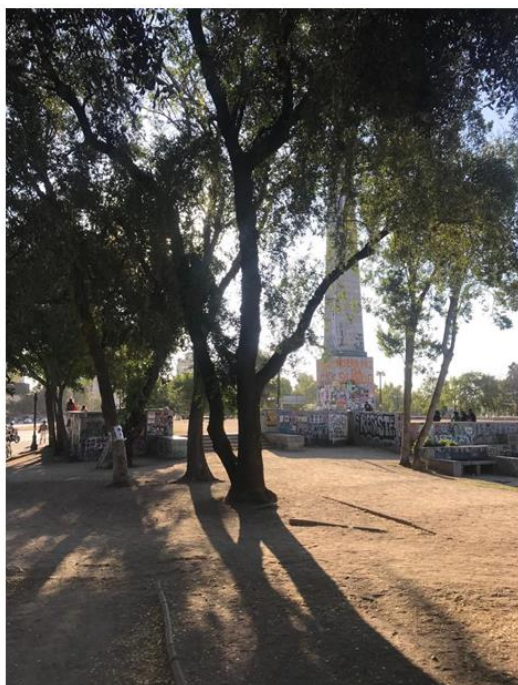
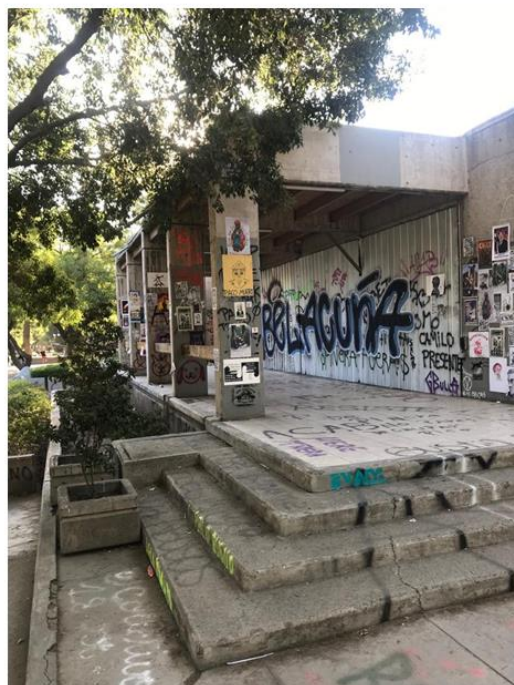
Foto 3.6 – Daños en parque Balmaceda. (césped, y café literario)

También se observó un deterioro importante en todas las plazas del parque Balmaceda, incluyendo amplias zonas de césped donde se han instalado puestos de comercio ambulante y donde se han generado enfrentamientos con carabineros que han afectado la superficie de césped.

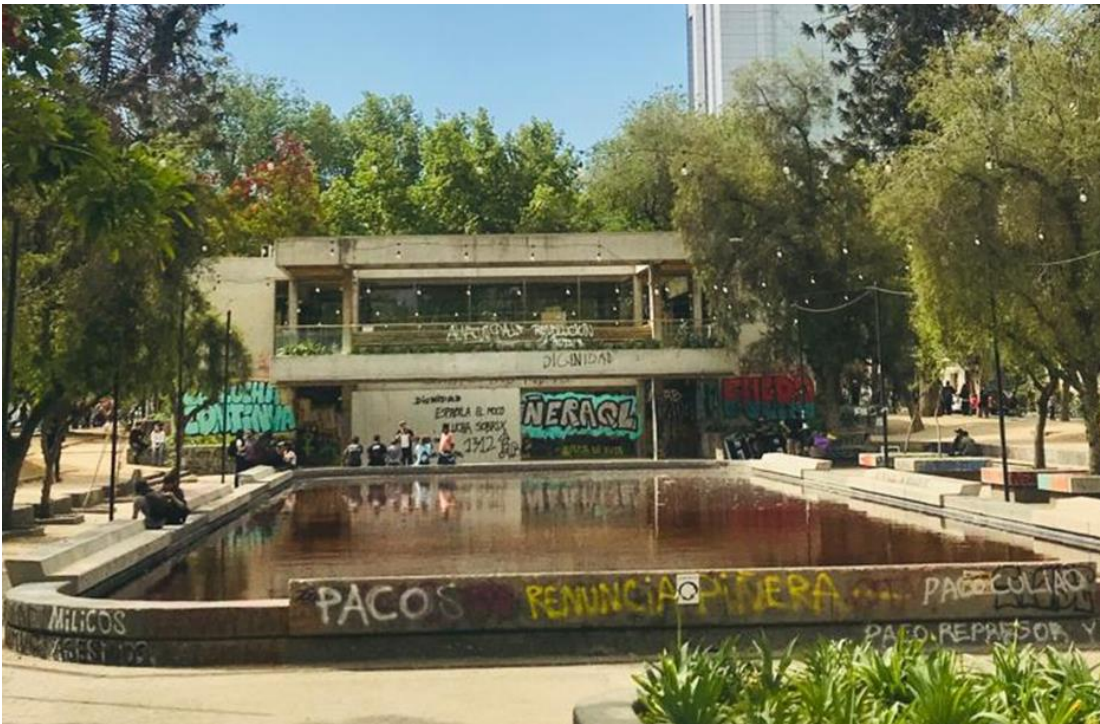
Foto 3.7 – Daños parque Bustamante.

Lo mismo ocurre en las primeras cuadras del parque Bustamante, con un daño severo en su cabezal norte que incluye zonas pagas de Transantiago, accesos a las estaciones de Metro y la plaza que enfrenta los edificios Turri. Los espacios verdes de la rotonda de la Plaza Baquedano se encuentran ya son de tierra con pérdida de soleras y tachones de demarcación de las vías exclusivas de transporte público.

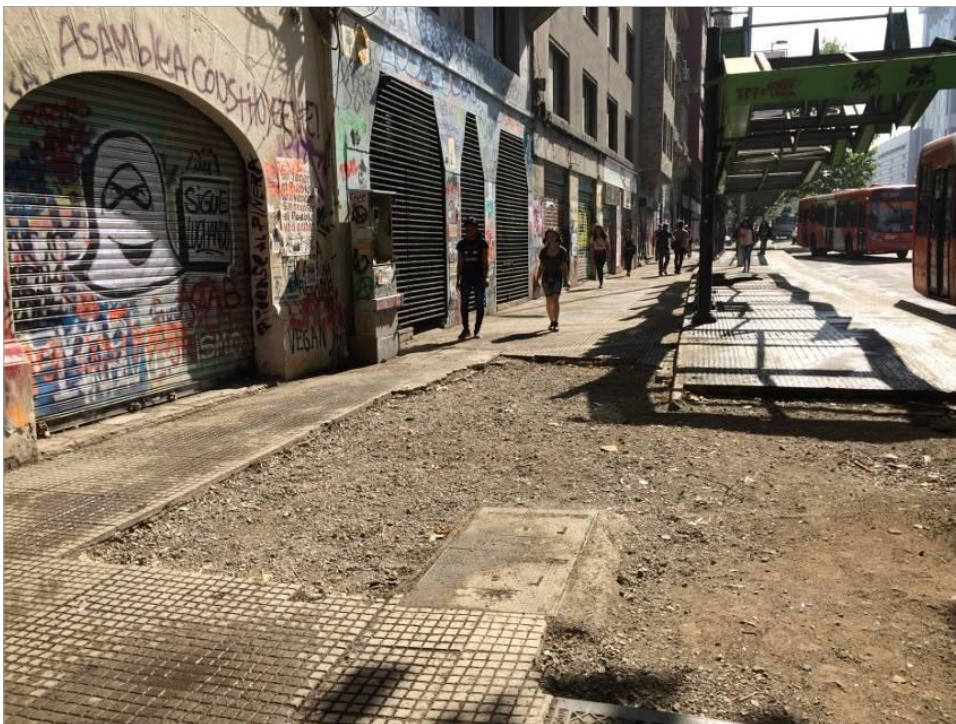
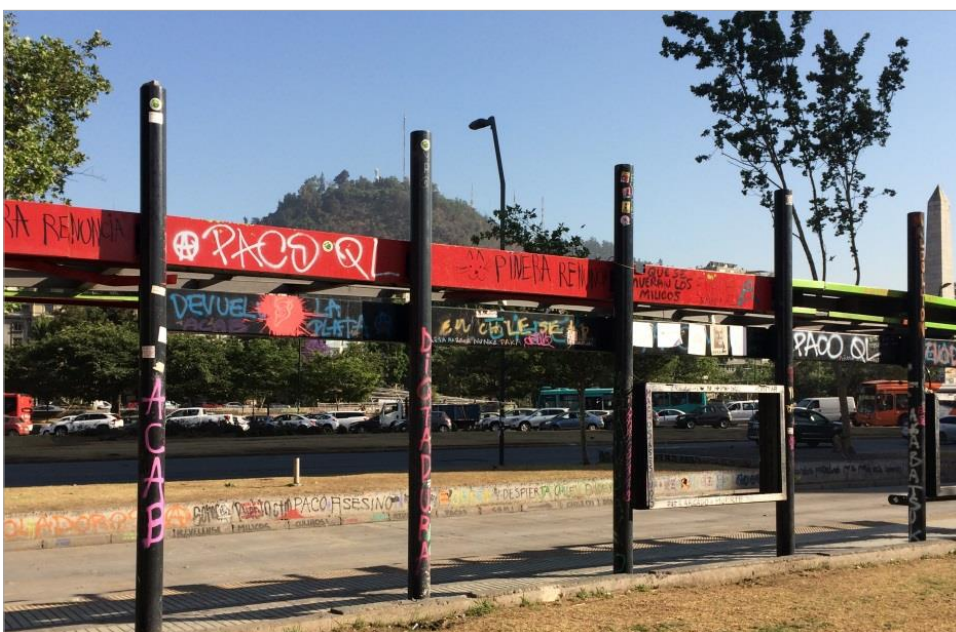
Foto 3.8 – Destrucción de aceras y paraderos. Entorno plaza Baquedano.

Los espacios públicos más afectados fueron las veredas que rodean la plaza Baquedano (Tramo 5) y que fueron destruidas para transformarlas en proyectiles y agredir a carabineros. Esto se repite en el tramo 4 Moneda que va entre Santa Lucía y Autopista Central, aunque en sectores más puntuales.

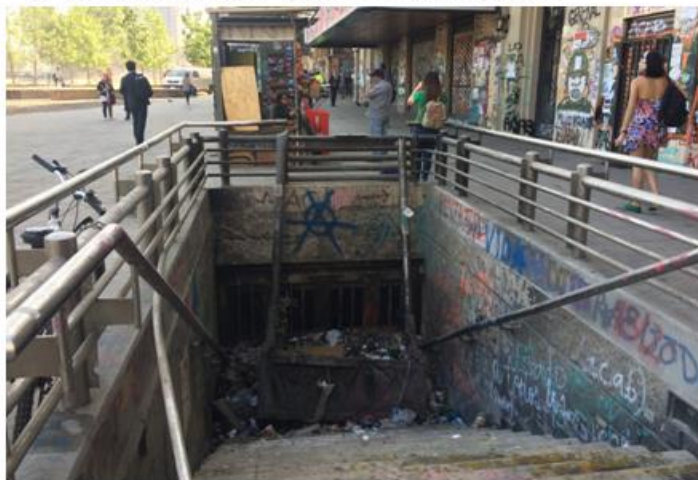
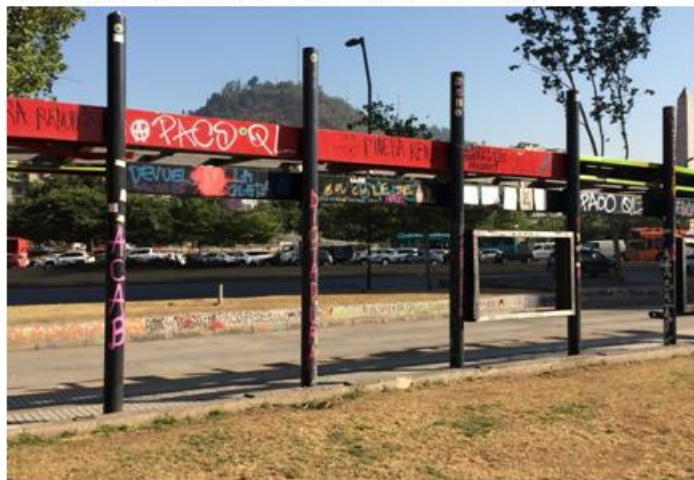
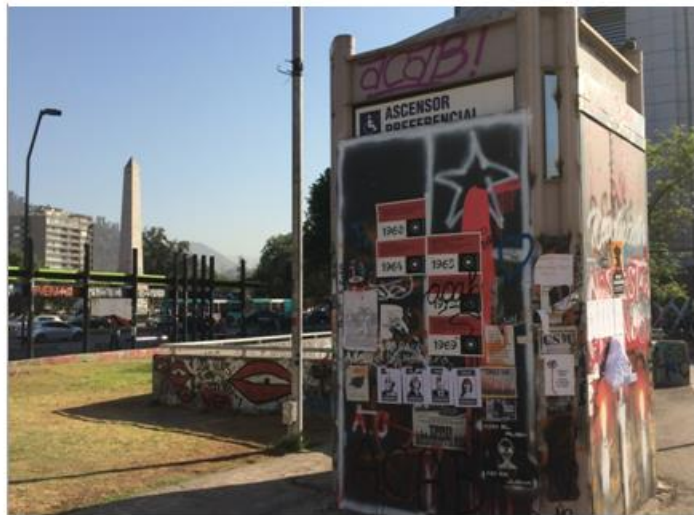
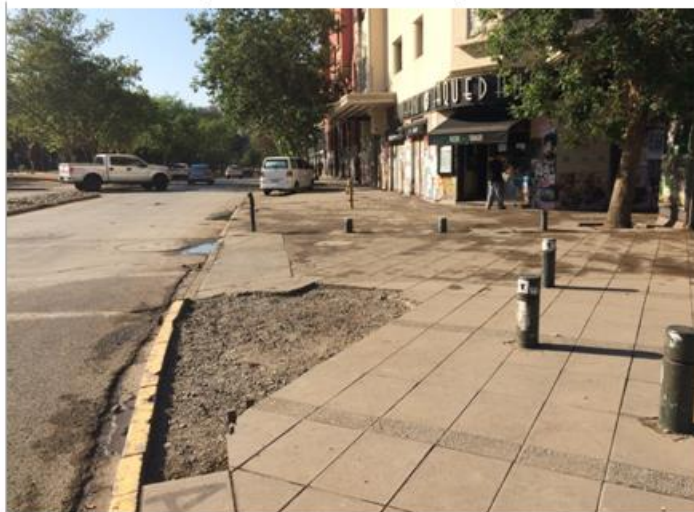
67- Deterioro Espacio Público Sector Baquedano.

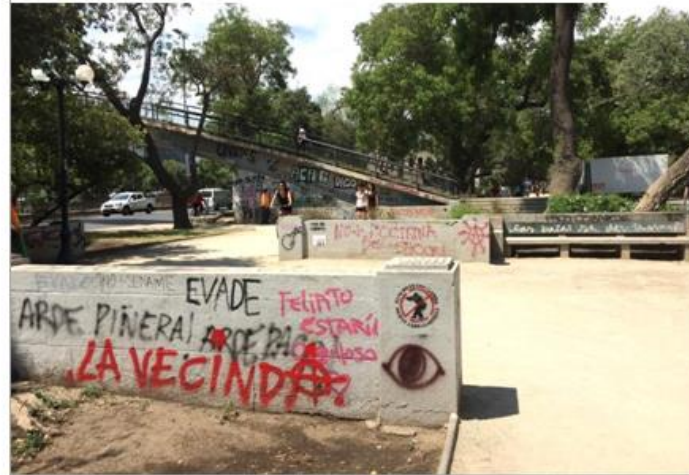
69- Deterioro Parque Balmaceda

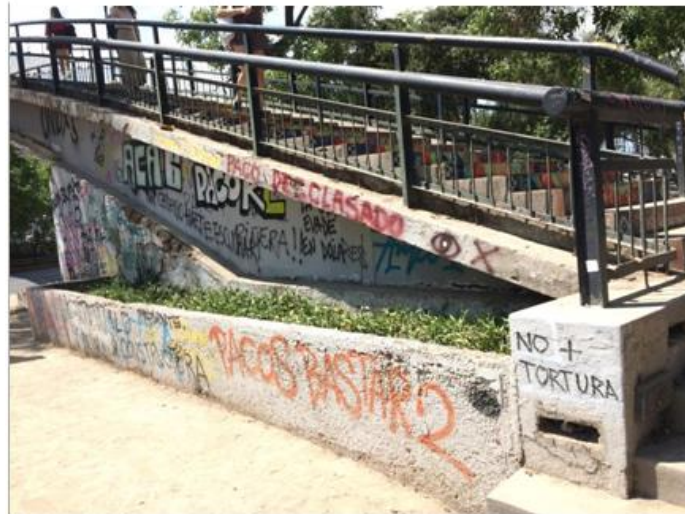
70- Deterioro Parque Balmaceda

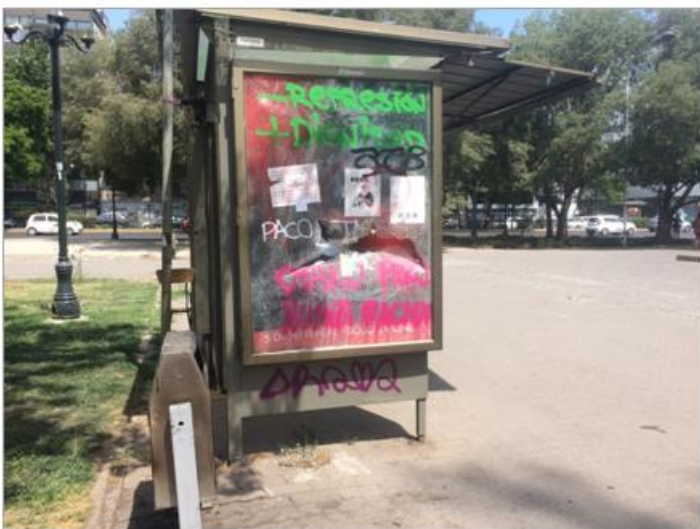
82- Espacio Público Sector Parque Balmaceda
