# ATISBA MONITOR

## LA DESFORESTACIÓN DE TRANSANTIAGO

ÁRBOLES PERDIDOS LUEGO  
DE CONSTRUCCIÓN DE CORREDORES  
SEGREGADOS DE BUSES “BRT”

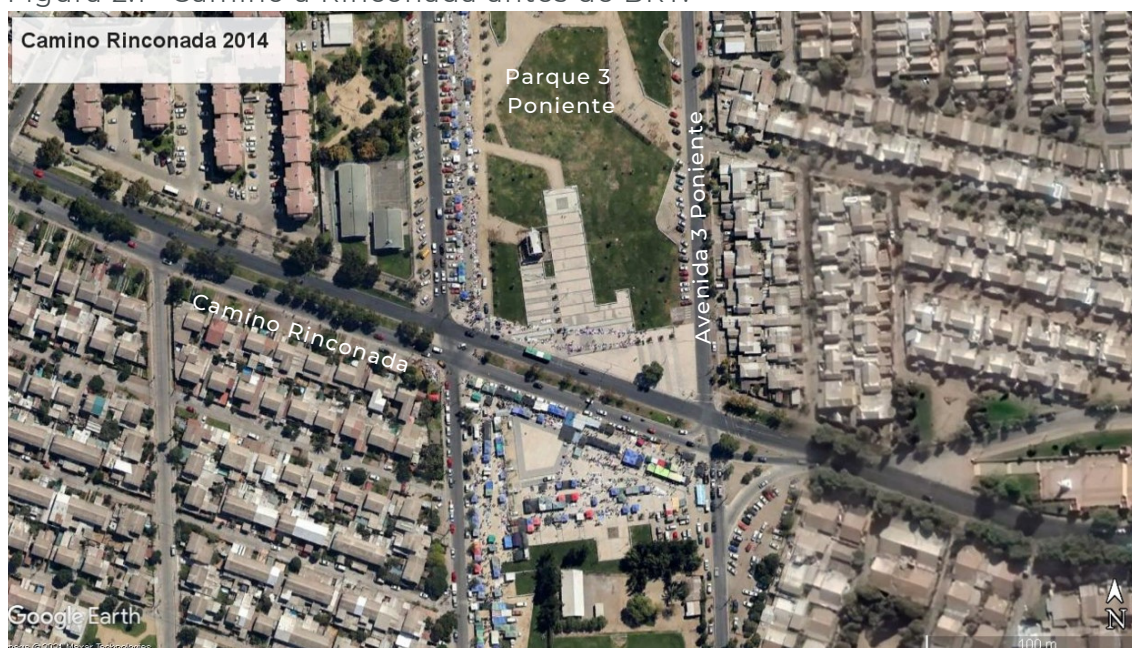
Figura 2.1– Camino a Rinconada antes de BRT.

La Figura 2.1 resume el método aplicado en el camino Rinconada de Maipú. En la primera foto se puede ver la situación previa a la construcción del corredor BRT, que data del año 2014 y fue escogida por su buena resolución para identificar con precisión cada árbol afectado. La segunda foto (Figura 2.2) muestra la situación actual de Camino Rinconada con el BRT construido y que data de 2021.

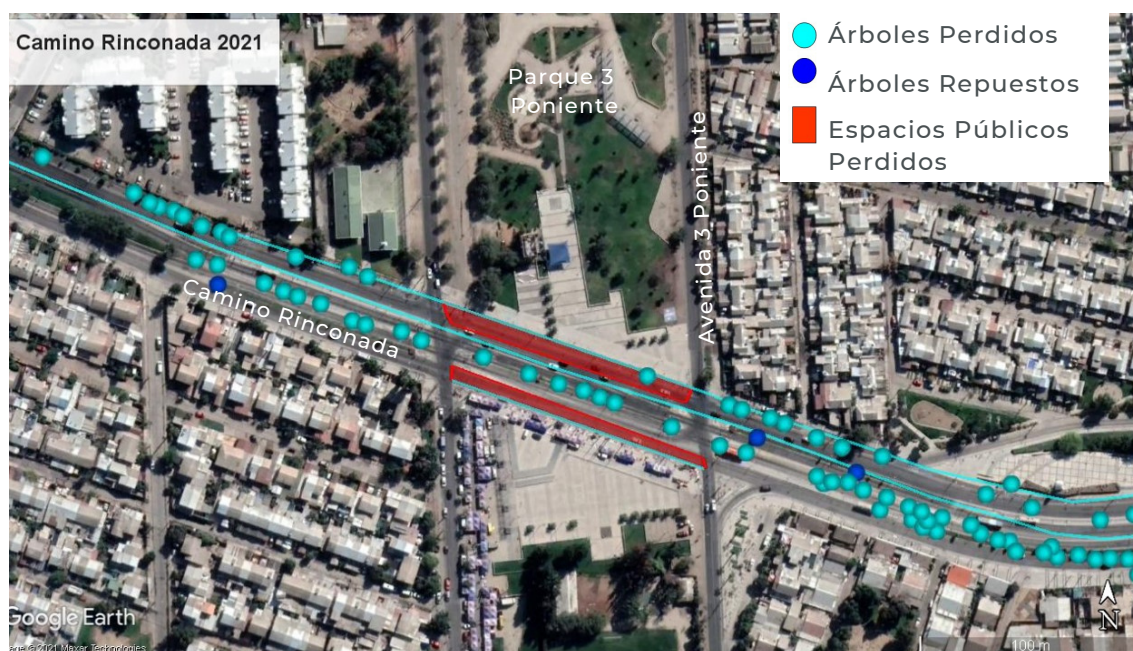
Figura 2.3– Catastro de daños generados por BRT.

Al comparar ambas fotos se marcaron todos los árboles que desaparecen luego de las obras y que se grafican en la Figura 2.3 como puntos celestes. Con el visor temporal del GEP se verificó que estos árboles hayan sido perdidos por las obras del BRT y además se pudo precisar en los años que fue construido, que en este caso van entre 2015 y 2018.

Se sumaron las plantas agregadas como mitigación, aunque con un estándar, número y densidad arbórea considerablemente menor a las existentes, y que se muestran en color azul en la Figura 2.3. Además, se midieron los espacios públicos afectados, que el caso de Camino a Rinconada incluye el Parque 3 Poniente, que es el más importante de la comuna Maipú y cuyas zonas perdidas se pueden ver en color rojo. Estos espacios se descontaron de aquellos que suma el corredor, y que se caracterizan por ser “plazas duras”, sin sombra ni áreas verdes de superficie.

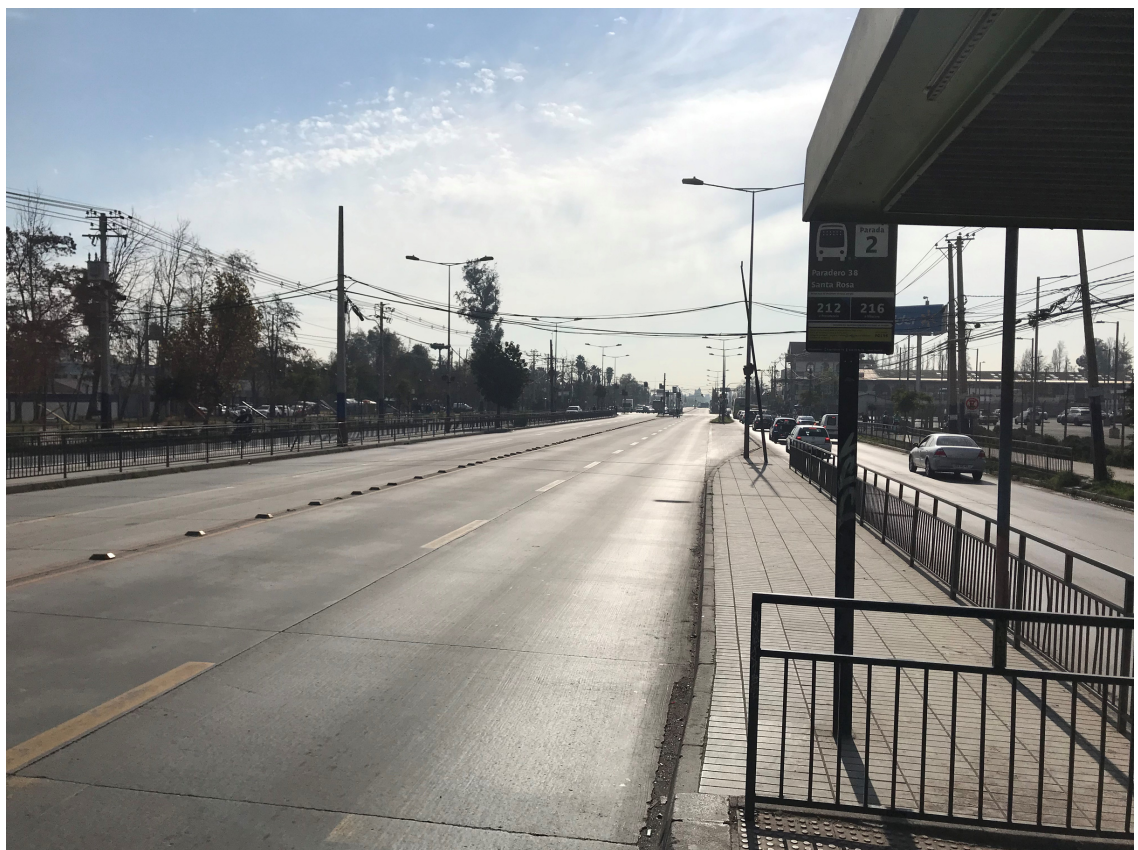
Figura 3.1– BRT Santa Rosa.

El primero gran corredor que se construyó con Transantiago fue el BRT de Santa Rosa, que avanzó desde Américo Vespucio al Sur, conectando La Pintana con La Granja en un tramo de 8,6 kilómetros. Este corredor fue conocido como “elefante blanco” por su exagerado número de pistas con relación a la frecuencia de buses o autos que las ocupan.

Con el BRT de Santa Rosa se perdieron 871 árboles añosos, de hasta 15 metros de altura. La imagen urbana de alameda mutó hacia una autopista de buses inhóspita e insegura. Para empeorar la situación, los espacios de los BRT no se mantuvieron en varios tramos de Santa Rosa, así que las aceras se llenaron de basura y maleza, y los paraderos fueron vandalizados.

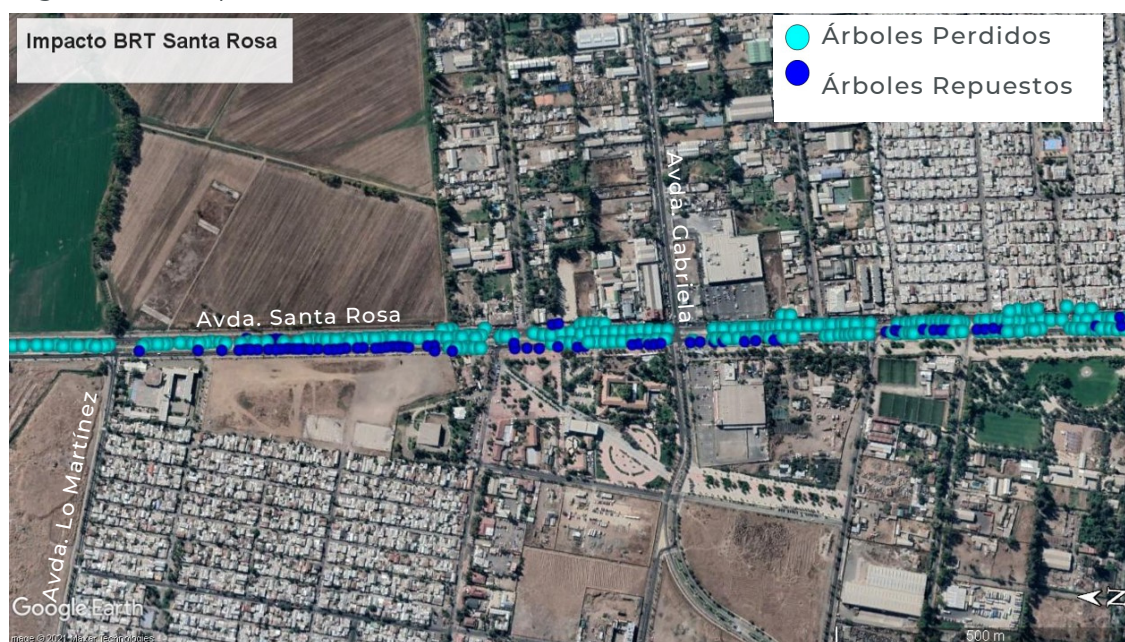
Figura 3.2– Impacto BRT Santa Rosa sobre árboles de avenida.

Con el tiempo, Transantiago repuso 312 árboles de menor tamaño y prácticamente sin sombra, ubicados en los bandejones de la vía, lo que impide generar sombra sobre los espacios públicos. La figura que sigue resume el impacto generado por el corredor.

Esto hace que el saldo de Santa Rosa con BRT, sea de 559 árboles perdidos (871 sacados + 312 repuestos).

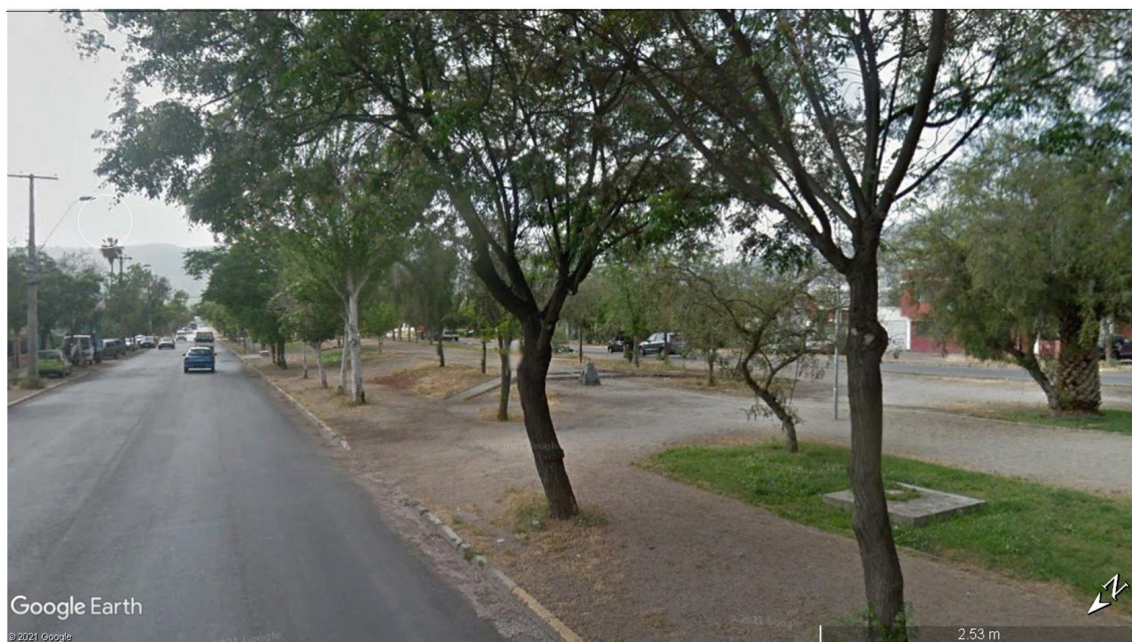
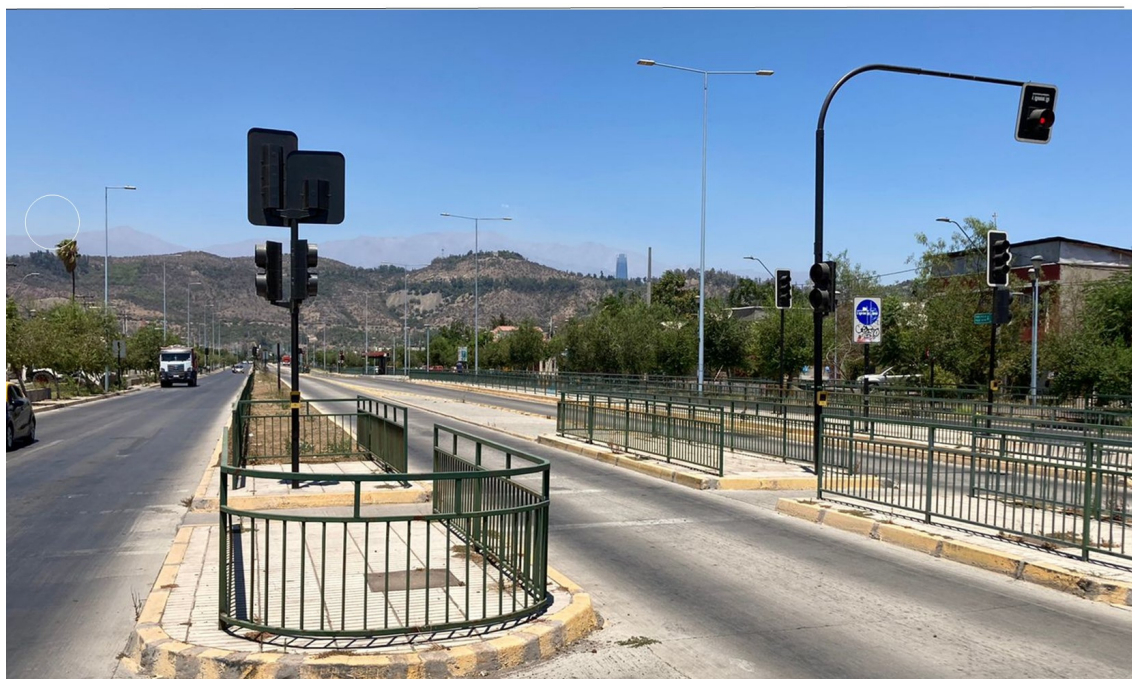
Figura 3.3- Impacto BRT Avda. Dorsal esquina Campanario.

Estas dos obras destruyeron 775 árboles y 13.173 metros cuadrados plazas y bandejones que eran ocupados como lugares de esparcimiento por los vecinos de Conchalí y Recoleta, que, al igual que La Pintana y La Granja, tienen severas carencias de áreas verdes.

La Figura 3.3 compara la imagen que se puede rescatar del Google Earth Pro para la plaza que existía en la esquina de Dorsal con Campanario versus la imagen que existe hoy en día en este cruce. El cambio es tan radical, que parecen lugares distintos, pero es la misma esquina que mira hacia el Cerro San Cristóbal que se alcanza a divisar en la primera foto y que en la segunda se ve completo luego que arrasaran con el parque central.

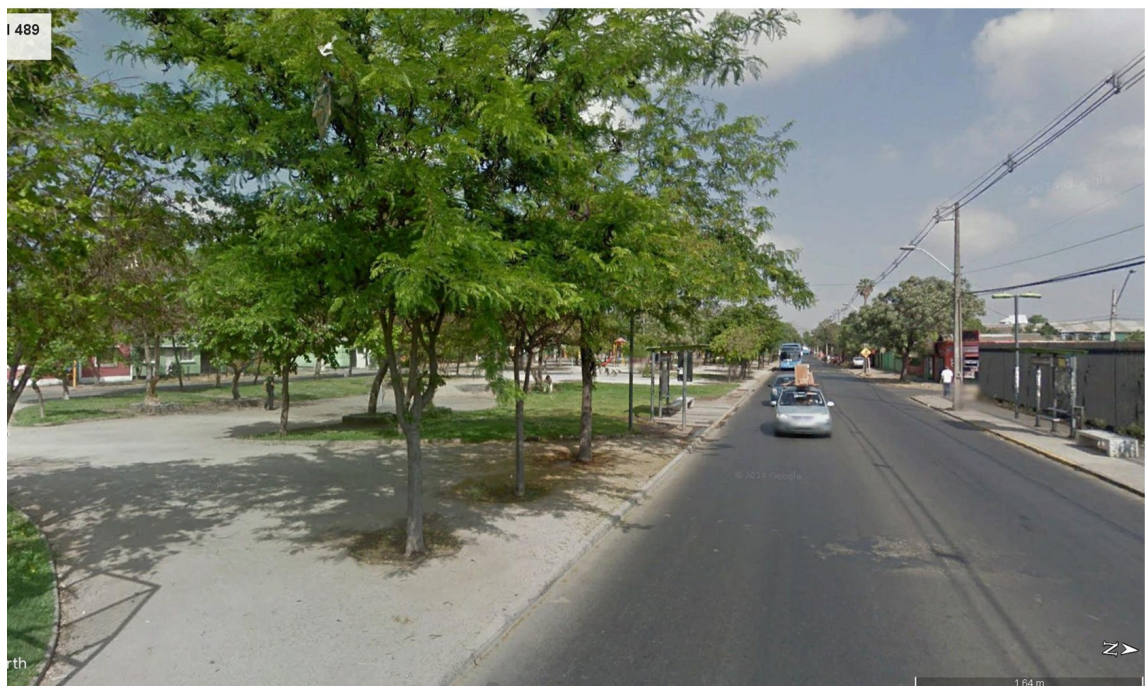
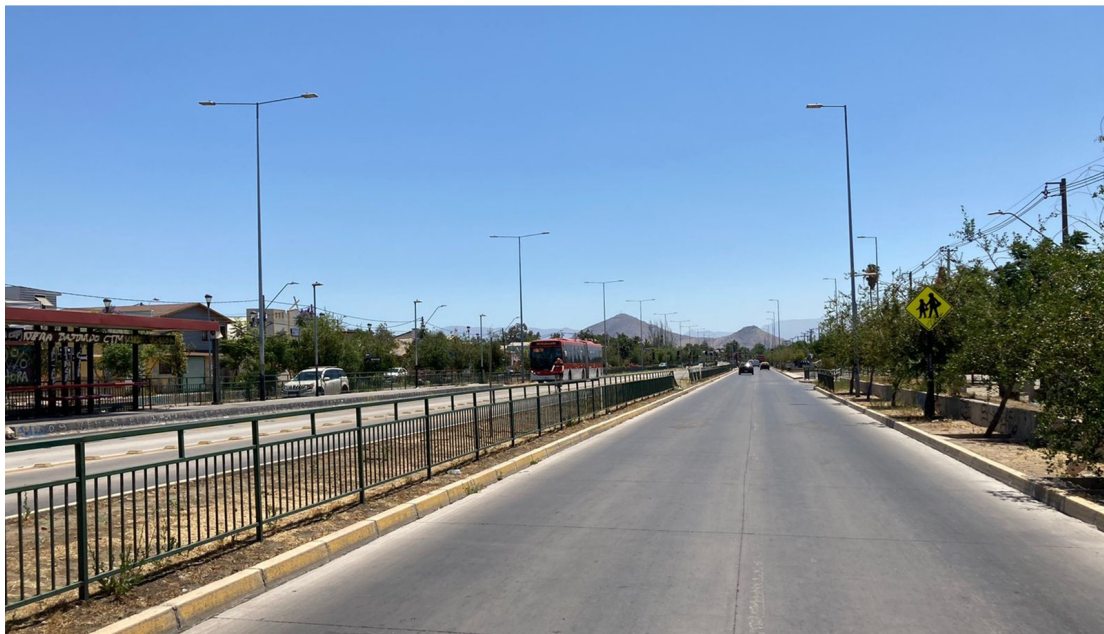
Figura 3.4 – Impacto BRT Avda. Dorsal - Cementerio Israelita.

La Figura 3.4 muestra otro sector que quedó irreconocible luego de la construcción del BRT. Se trata de la avenida Dorsal frente al Cementerio Israelita donde el parque con árboles que existía desapareció por las pistas adicionales construidas por Transantiago.

Como medida de “compensación”, el Ministerio de Transportes plantó 340 árboles pequeños y 7.035 metros cuadrados de espacios laterales duros y sin sombra, donde se generaron los mismos problemas de falta de mantención relatados para la avenida Santa Rosa.

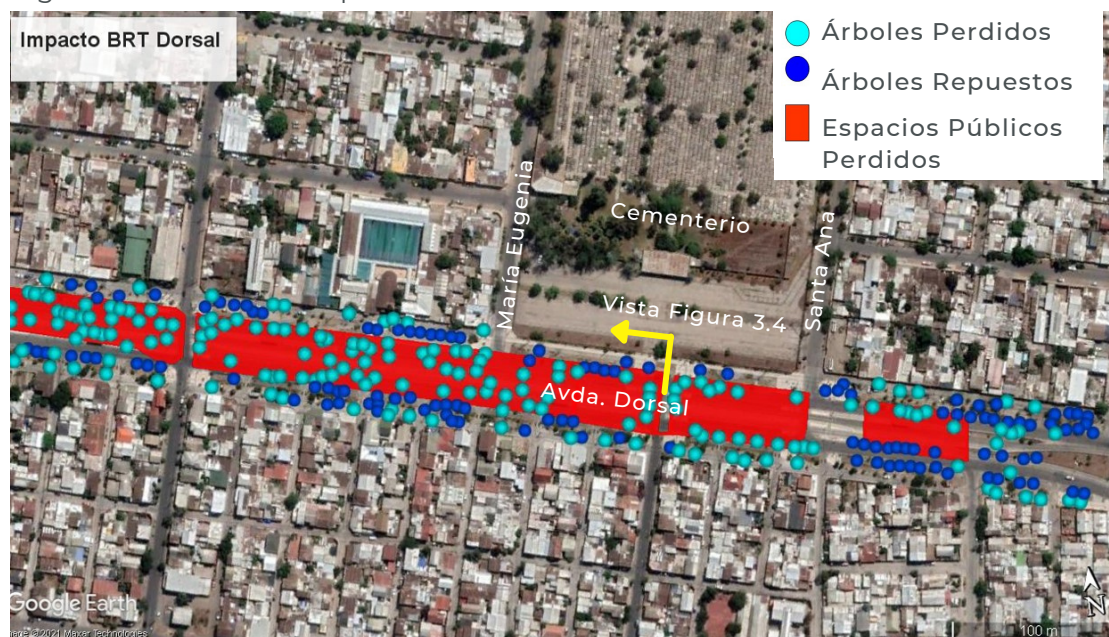
Figura 3.5– Síntesis impacto BRT Dorsal sector Cementerio Israelita.

Al sumar los árboles perdidos con los repuestos, el saldo de Dorsal es una pérdida neta de 376 árboles y 6.138 metros cuadrados de espacios públicos. Insistimos en que la calidad de los árboles repuestos es muy inferior a los que existían, ya que se trata de plantas nuevas de baja altura y follaje, a diferencia de los árboles añosos que fueron arrasados.

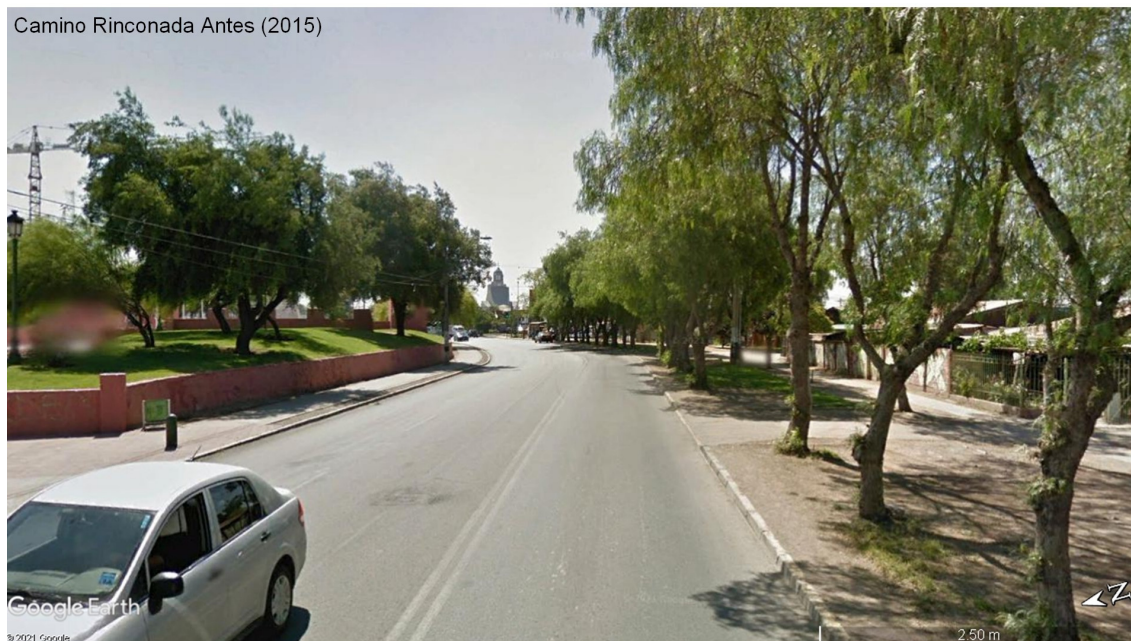
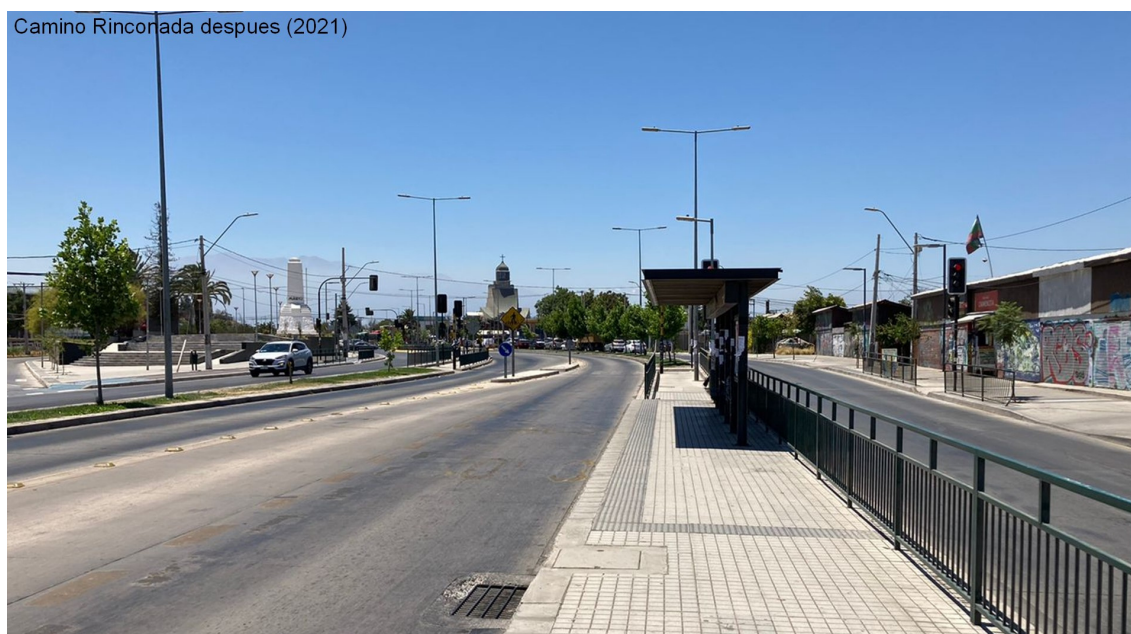
Figura 3.6– Impacto BRT Camino Rinconada, altura Plaza Media Luna.

Entre los años 2015 y 2018, Transantiago construyó un BRT de 3,7 kilómetros que arrasó con 145 árboles añosos de esta vieja alameda rural. Además, cortó el parque 3 Poniente que es el más grande de la comuna y la plaza, donde se ubica un monolito que hace homenaje al abrazo de la batalla de Maipú.

La Figura 3.6 muestra el radical cambio en el paisaje urbano de esta avenida entre la foto del Google Street View de 2015 y la imagen que tomamos esta semana con Atisba. Ambas miran hacia el poniente y se alcanza a ver la torre del templo Votivo de Maipú.

Al sumar los árboles de reemplazo, con aquellos destruidos por el BRT, el saldo sigue siendo negativo: la avenida Rinconada perdió 140 especies y 3.183 metros cuadrados de plaza y parque, generando un daño irreparable en uno de los ejes de mayor importancia histórica de la comuna.

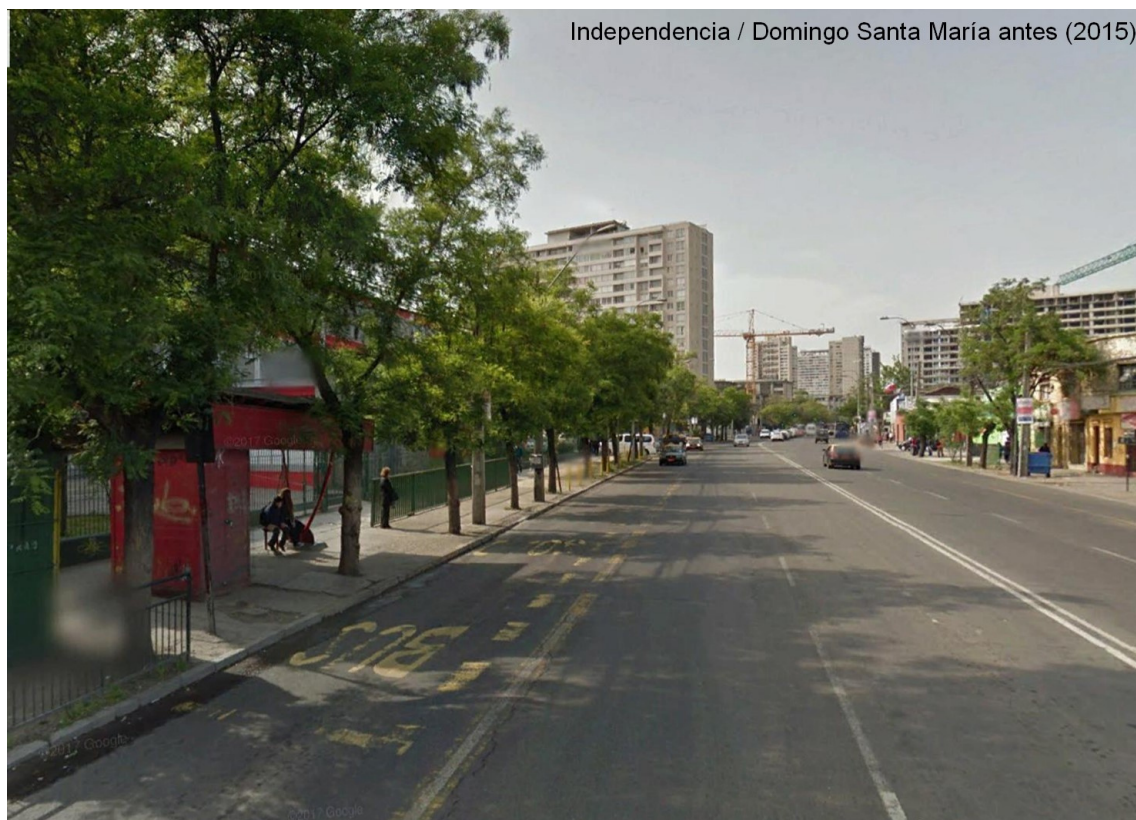
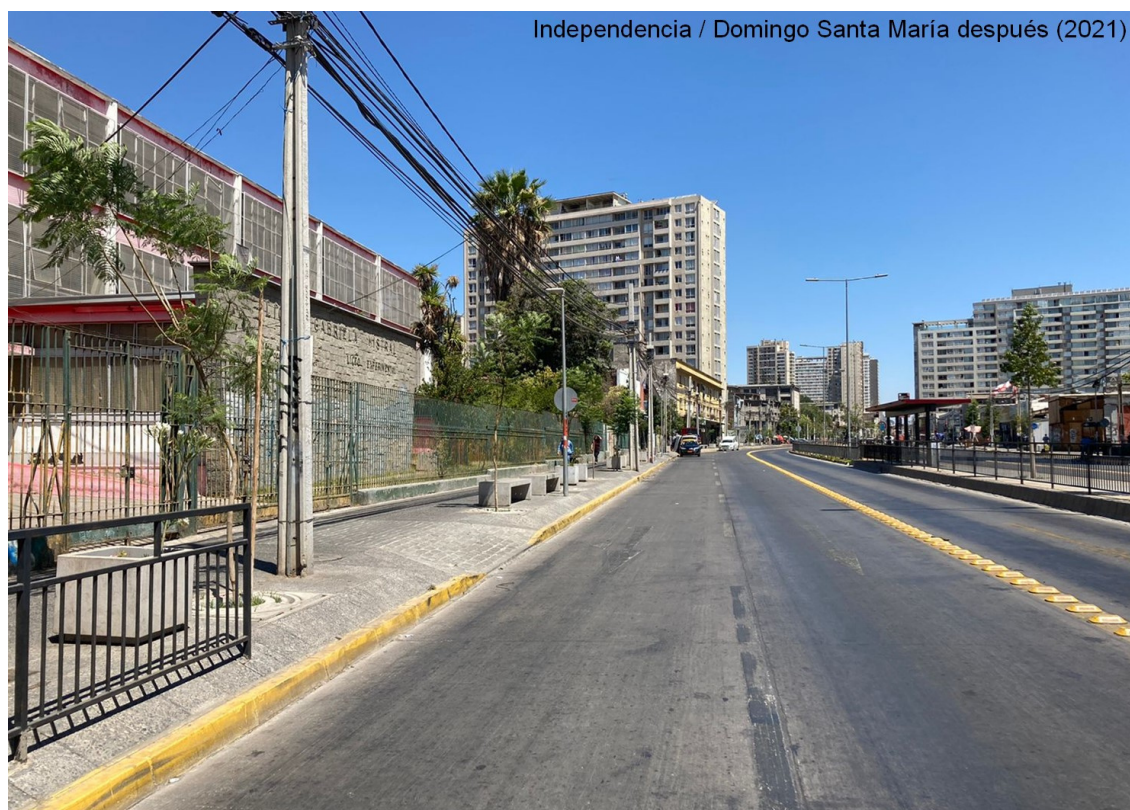
Figura 3.8– Impactos BRT Avenida Independencia / Domingo Santa María.

El último BRT fue el que ensanchó la avenida Independencia, que es la columna vertebral de la comuna del mismo nombre. Al desplazar los paraderos al centro de la calzada, el corredor achicó las veredas y cortó todas las líneas de árboles que estaban en los bordes de Independencia, generando un impacto sumamente negativo en el paisaje de esta avenida.

El saldo, fueron 201 árboles perdidos en 4,4 kilómetros de BRT. La foto muestra el antes y después del eje Independencia a la altura del cruce con Domingo Santa María. Además de perder la alameda, la avenida quedó con todos los cables a la vista en la línea de veredas, lo que resulta inexplicable dada la magnitud de la obra realizada y sus retrasos.
